Сдружение Балканка - Доклад за посетени ВЕЦ на територията на БДДР

ВЕЦ Черни Вит

ВЕЦ Лопян - 24.02.2024г.

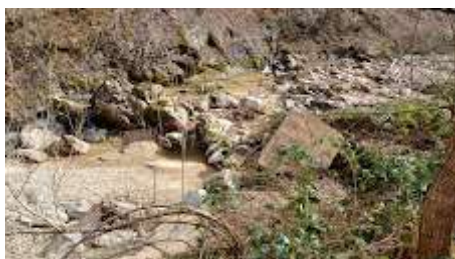
20240224_133829.jpg
4931K

Дъното на реката от горния край на селото обаче до стената на ВЕЦ Лопян е погребано и затрупано с наноси. Вирове с дълбочина до 4м са напълнени до горе с нанос. Няма ги вирове, няма ги местообитанията и скривалищата на рибите, няма ги местообитанията на дънните безгръбначни. Само стерилен пясък. При обхода беше забелязана само една риба в самото село. Финия субстрат е разстлан надолу от сградата на ВЕЦа, а в участъка след стената се наблюдава голямо натрупване на по-едър субстрат, тъй като финия е бил отмит и се придвижва бавно надолу. Фин субстрат в участъка между сградата и стената е останал единствено в най-дълбоките вирове, които сега са по една педя и по ръбовете на коритото, където няма как да бъде отнесен.

В участъка на задбаражното езеро има огромни камари изгребан с тежка механизация нанос, положен буквално на брега на реката.
