## Сдружение Балканка - Доклад за посетени бентове и водохв. за ВЕЦ на територията на БДИБР - 11-13.07

**ВЕЦ Баните, водохващане на р. Малка Арда, 11.07.2025г.**

**ВЕЦ НИК-60, водохващане на р. Забърдска, 13.07.2025г.**

**ВЕЦ Зареница, водохващане на р. Чепеларска, 13.07.2025г.**

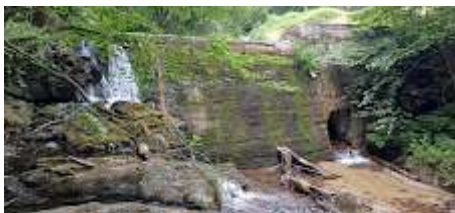
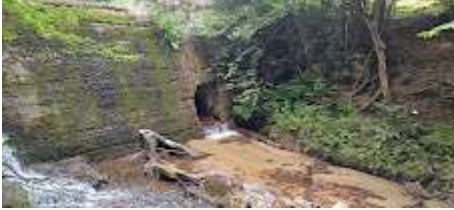
**Неизвестен бент на река Глоговско дере, в района на с. Кирково, област Смолян, 12.07.2025г.**

Това е река, ляв приток на река Давидковска. В близост до мост на главен път с. Давидково - гр. Лъки се натъкнахме на неизвестен бент с водоотвеждаща тръба. Съоръжението изглежда старо, но бихме искали да получим повече информация за него, в случай, че е известно на БД или ако не е, да информираме за неговата наличност. Представлява масив яз, с височина около 2,5-3m, без изграден рибен проход. в долния край има отвор, през който водни количества могат и се подават в реката, но и на отвора има шлюз и водата протича от там поради лоши уплътнения. Съоръжението завирява участък около 50м от реката, който е затлачен.

**Ориентировъчни координати на бента:** 41.686620, 24.968261

Моля да извършите проверка и да ни информирате за установеното и предприетите действия. Оставаме на разположение за съдействие в случай на необходимост.
