Сдружение Балканка - Многоцелеви доклад относно сияйното бъдеще на хидроенергетиката и управлениеот на отпадъците

ВЕЦ Света Петка на река Крива река

Водохващане на Завод за хартия в Белово, река Крива река, непосредствено преди ОРУ 400kV на подстанция Ветрен

Огромно количество битови отпадъци в коритото на река Крива река - специално за РИОСВ Пазарджик

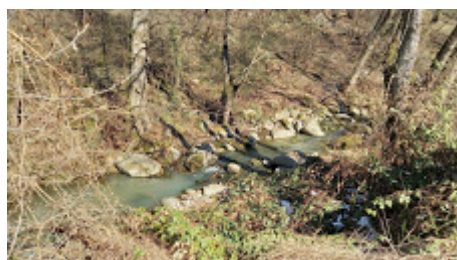
р. Ибър.jpg
1162K

Пътят ни отведе над село Радуил, където се събират реките Ибър и Марица. Още със спирането на колата до река Ибър ние онемяхме. Река Ибър просто я нямаше. Едва църцорещо поточе с видимо влошено екологично състояние - приличаше на някакъв мръсен градски канал.

Прилагаме и снимка от мястото с координати: 42.27843601, 23.6869966

Всичко това ние наблюдавахме в период на снеготопене в района. Знаейки, че и двете реки са водохванати горе в НП Рила на кота 1200 и 1900м, за да подхранват деривациите на НЕК, а пък отделно на река Марица на кота 1000м сме се натъквали, по-нагоре от горните координати, на едно старо, вероятно питейно водохващане, за нас причината за състоянието им е ясна и тя е същата като при Крива река. 3 напълно ликвидирани легендарни реки след НЕК ЕАД, идващи от най-високата част на Рила, при пролетно снеготопене. Разбира се, ние само можем да предполагаме за извършителя и се надяваме Вие да извършите проверка и да ни информирате за установеното. Ние толкова малко вода в тези реки досега не сме виждали!!!
