## Сдружение Балканка - Доклад за посетени бентове и водохв. на територията на БДИБР през май 2026г.

### **мВЕЦ Черна, река Черна, 18.05.2026г.**

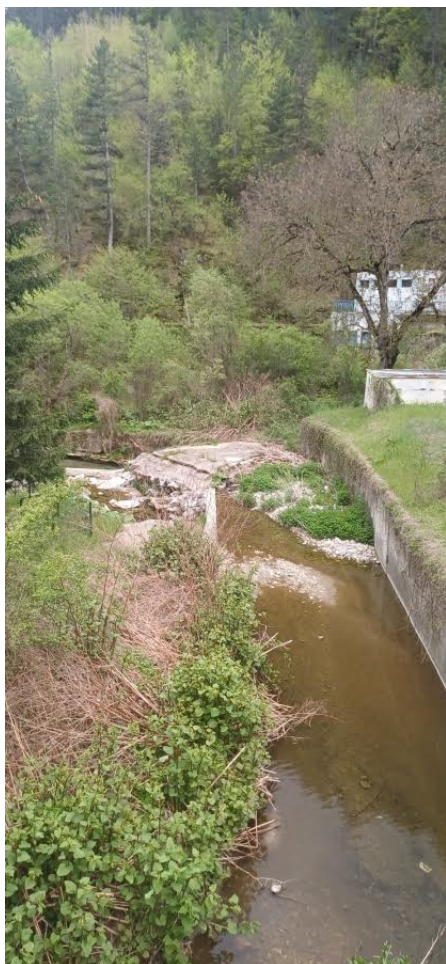
**Внимание!:** 200м под това водохващане има друг бент и зоната е оградена с телена ограда, на която е записано "Санитарно-охраняема зона". Трудно е да се определи дали това водовземно съоръжение изобщо се използва за някакви цели, но водата, която достигаше до него беше абсолютно оскъдна и с видимо лошо качество, заради влошена проточност, а освен това, това водовземане е разположено в зоната на деривацията за ВЕЦ, т.е. дори ВЕЦ да спазваше определените минимални количества и в реката да имаше някаква вода, то към тази точка не би трябвало те да се отнемат, нали така?! Защото Закона за водите важи и към тази точка, нали така?! А уж питейно-битовото водоснабдяване се извършва приоритетно .... и уж най-приоритетно е осигуряването на води за съществуването на живота в реката. Ето снимка и на това съоръжение от разстояние:

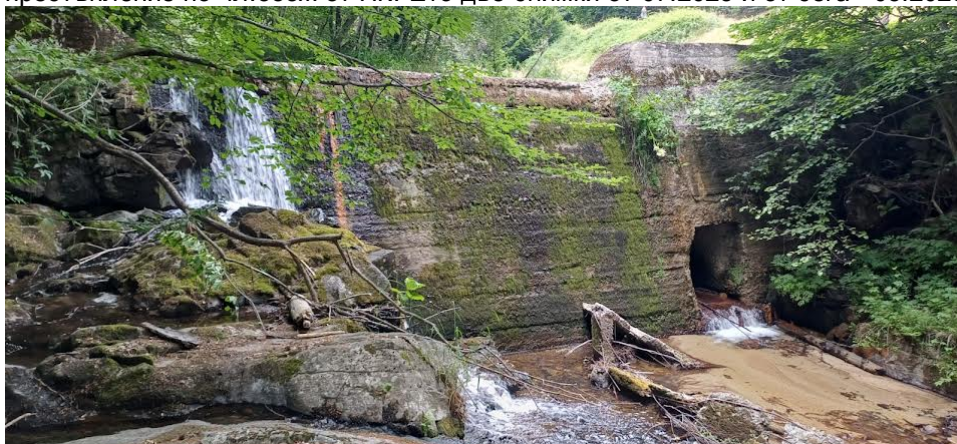
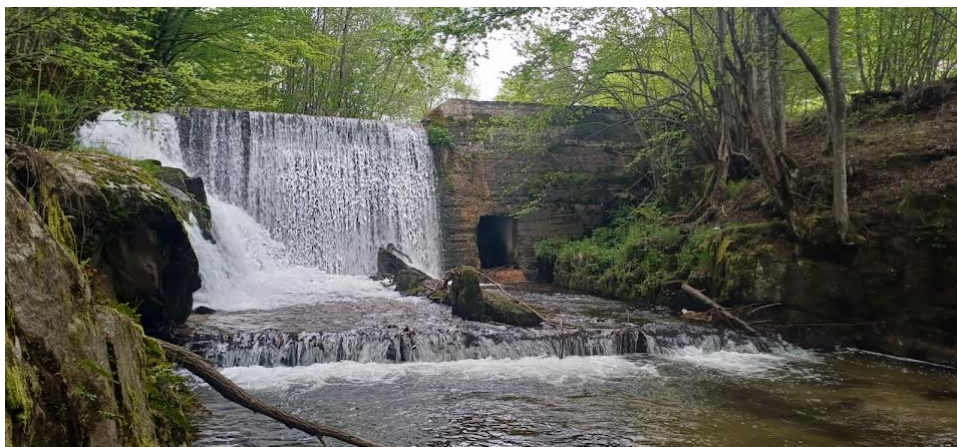
Всеки случай ние не намерихме данни в регистъра на БДИБР за издадени разрешителни по Закона за водите, което би означавало, че някой извършва незаконно водовземане с незаконно съоръжение, което принципно подлежи на премахване след провеждане на съответната процедура. Освен това деянието е състав на престъпление по чл.353ж от НК. Ето две снимки от 07.2025 и от сега - 05.2026г.:

Пак обръщаме внимание на отвора в долния десен ъгъл, където през 07.2025г. протича вода, а сега, при много високи води .... там беше сухо, което означава, че затворният орган е бил в различно положение при двете посещения.

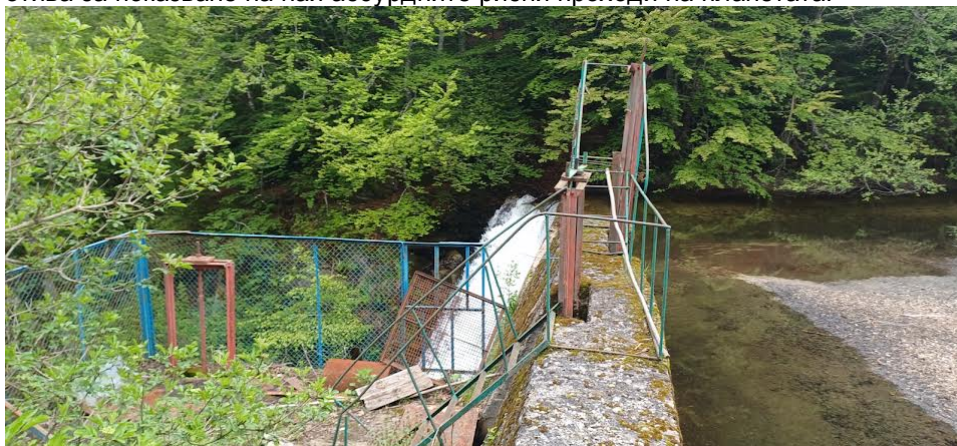
Това водовземно съоръжение посещаваме за пръв път. Не бихме могли да скрием учудването си от огромното масивно съоръжение, изградено в реката. Височината му е от порядъка на 12-15м, ширина на короната около 25м. Разположено е на около 500м по-надолу по течението на реката. Отново като за горното липсват всякакви данни в регистъра на разрешителните по Закона за водите на БДИБР. Водовземното съоръжение отнемаше вода, а единственият потребител на вода, в който очевидно постъпваха водни количества, е разположен на около 150м по-надолу - рибарник, за който отново пак казваме, липсват данни за ползване на ПВО, но във всичките басейни имаше вода.

Цялото задбаражно езеро е задръстено с наноси, като няма да изпадаме в подробности това какъв проблем и каква екологична бомба е за реката! Да не говорим, че осигуреността на тази стоманобетонна стена при земетръс и други динамични въздействия е неизвестна. Съоръжението изглежда старо и неподдържано, сякаш е там от най-малко 20-30години.

Моля да се загледате в онова диагонално нещо, успоредно на стената, което е цялото в турболентен воден поток. Това е "рибният проход", който пак някой хидроинженер е сънувал, а друг му е разрешил. Директно отива за показване на най-абсурдните рибни проходи на планетата.
