## ДОКЛАД

### Хидробиологична оценка и екологично състояние на засегнатия участък от река Марица след залповото токсично замърсяване от 25.01.2020г.

**София, Февруари, 2020**

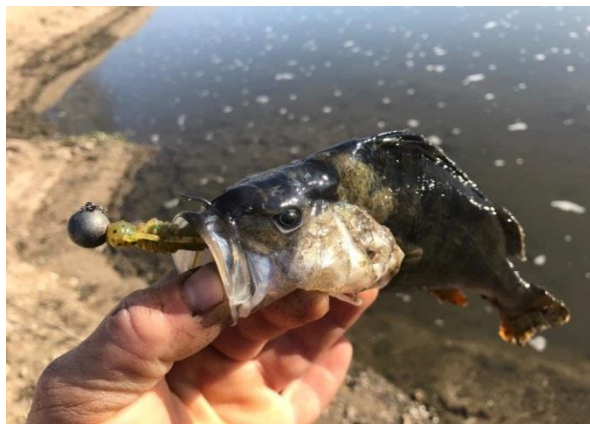
Снимка 1. Костур с поражения върху кожата и хрилете, уловен в река Марица край с. Цаланица

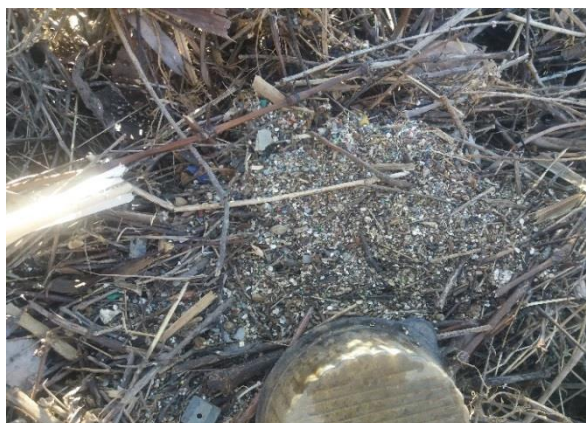
Снимка 4. Стари отложения с високо съдържание на пласмасови мленки

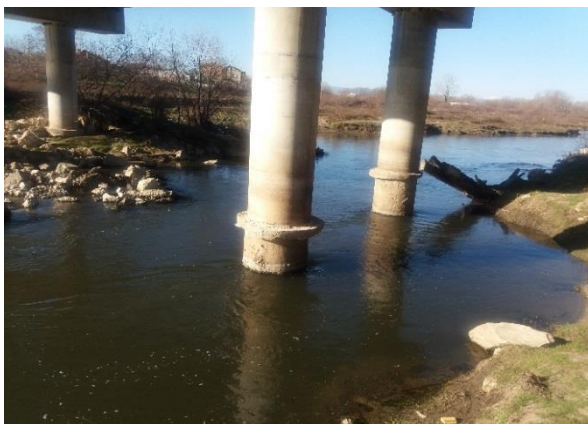
Снимка 5. Подкопани основи на моста при гр. Стамболийски

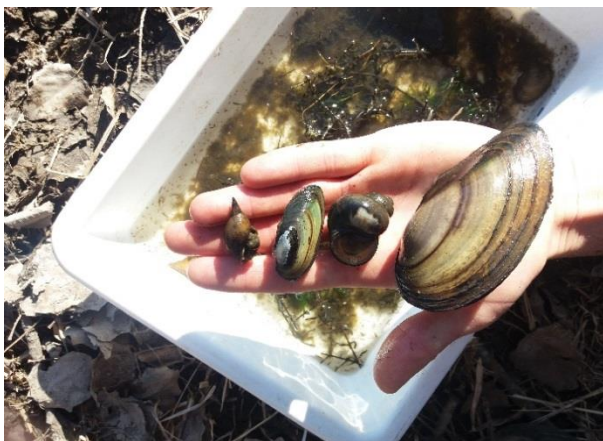
В последния изследван пункт (под Оризари) река Марица вече е приела водите на река Въча. Притокът на чисти и богати на кислород води са премахнали следите от тежкото замърсяване по-нагоре. Съобществото от дънни безгръбначни е преобразено, съставено от множество свободно-живеещи форми. На това място дори и да е имало токсичен ефект от замърсяването на 25.01.2020, той не е бил остър и не е довел до измирането на дънните безгръбначни. Открити са 23 таксона, като съобществото е добре структурирано. Тук реката вече е класически R12 тип. Екологичното ѝ състояние е „добро“. Добре представени са мидите и охлювите. Особено впечатление правят едnodневката *Potamanthus luteus* и водните кърлежи (Hydrachnidia), които се срещат само в пунктове 1 и 9. Това означава, че тук леталният ефект от токсичното замърсяване е напълно елиминиран и дори чувствителни свободно-живеещи видове безгръбначни са оцелели. И в този участък на реката има следи от пластмасови мленки. Бактерията *Sph. natans* отсъства.

Снимка 7. Живи миди и охлюви от река Марица, Пункт 9

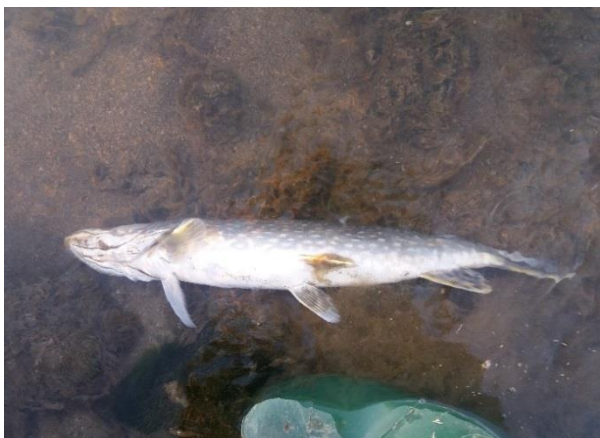
Снимка 9. Отровена щука край с. Огняново

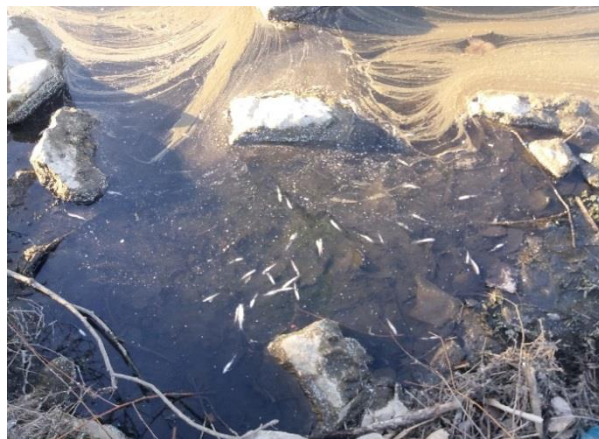
Снимка 10. Разлагащи се дребноразмерни риби от река Марица край с. Огняново

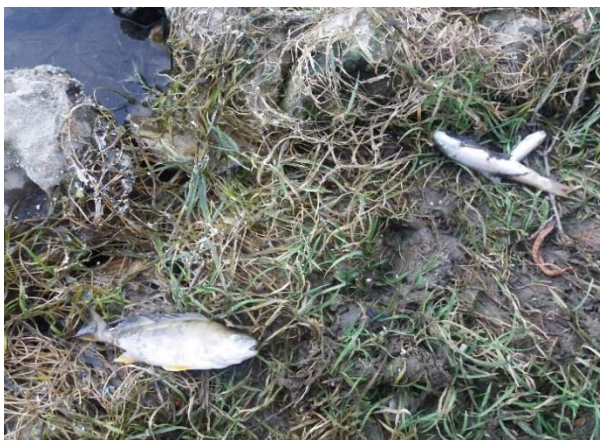
Снимка 11. Мъртви костури, мрени и кефали край Хаджиево

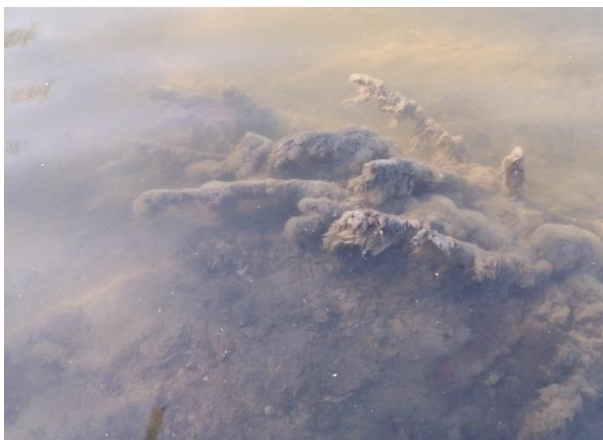
След вливането на Пишманка, екологичното състояние на река Марица (Пункт 3) рязко се влошава до възможно най-лошото според критериите – „много лошо“. Бактерията *Sph. natans* покрива цялото речно дъно, с изключение на местата с дебел слой от органична материя. Пластмасовите мленки са навсякъде, както в субстрата, така и по старите наносни отложения. От макрозообентоса са открити само 30 екземпляра от род *Chironomus*, който е от групата на възможно най-толерантните форми, живее в субстрата и е устойчив на преминаването на токсични води.

Снимка 12. Повлекла на бактерията *Sph. natans* от Пункт 3

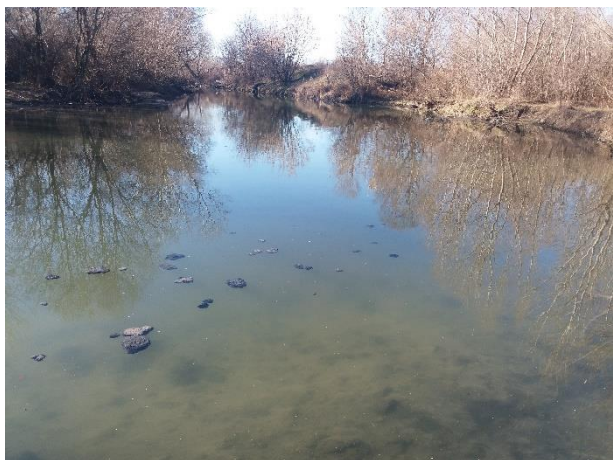
Река Пишманка (Пункт 2) е абсолютно мъртва река. Липсват както риби, така и дънни безгръбначни. Несъмнено, реката е регулярна жертва, както на органично, така и на инертно и токсично замърсяване, които взети заедно са пагубни за водната екосистема. Това е най-замърсената река, която сме виждали! По дъното ѝ текат интензивни процеси на анаеробно разлагане на органична материя от бактерии. Освен дебелият слой органика, има и множество отложения от пластмасови частици (мленки), като е очевидно, че изпускането им в реката не се е случило еднократно, а се случва регулярно, тъй като стари наносни отложения са също изобилни на този замърсител. Твърдите субстрати в реката (битови отпадъци и потопени клони на дървета) са плътно обрасли с повлеклата на колониалната бактерия *Sphaerotilus natans*, индикатор за наличието на голямо количество непречистени битово-фекални води. Река Пишманка е еталон за трагедията в управлението на водите и свидетелства за дългогодишно нарушаване на националното и европейското законодателство и липсата на адекватен контрол и ефективни мерки от страна на институциите.

Снимка 13. Мъртвата река Пишманка, Пункт 2

1. Незабавно преустановяване на заустването на непречистени отпадни води с битово-фекален и промишлен характер в река Пишманка.
2. Премахване на съществуващи миграционни бариери по река Марица, което ще улесни компенсационните придвижвания, миграцията при неблагоприятни условия и разселването на хидробионите. Ще се благоприятства транспорта на седименти, което ще позволи естественото им движение и отлагане, правейки микрохабитатите на дънния субстрат правилно разпределени, разнообразни и хетерогенни. Самопречиствателната способност на реката ще се повиши.
3. Спиране на изземването на инертни материали от коритото на река Марица.
4. Премахване на множеството незаконни сметища край реката, които не са коментирани в доклада, но представляват заплаха за екологичното ѝ състояние и здравето на хората, тъй като се изхвърлят отпадъци с промишлен характер, химикали, мъртви животни и др.

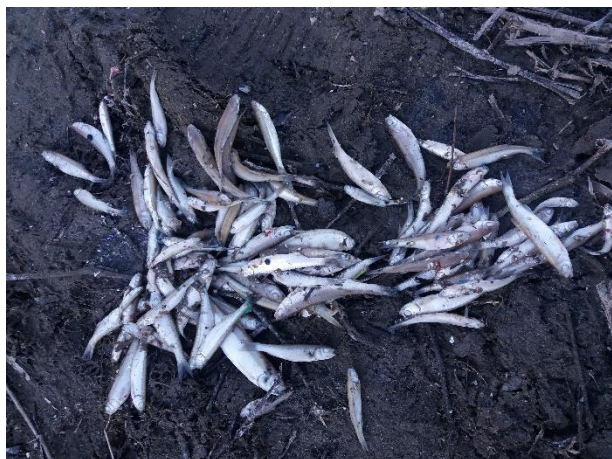
Снимка 15. Мъртви риби от река Марица край Огняново

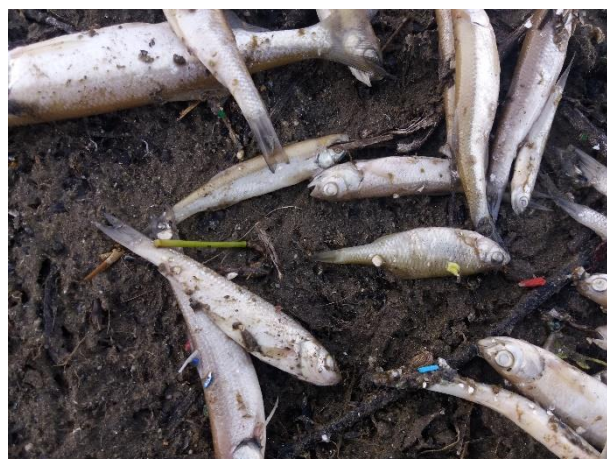
Снимка 16. Мъртви уклеи и горчивки край Огняново

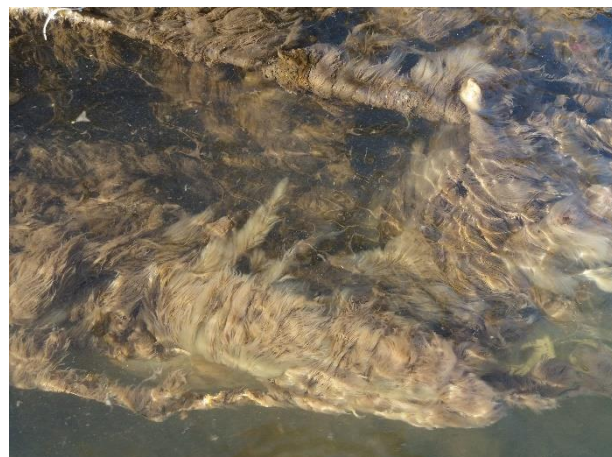
Снимка 17. *Sph. natans* от река Марица край Синитово

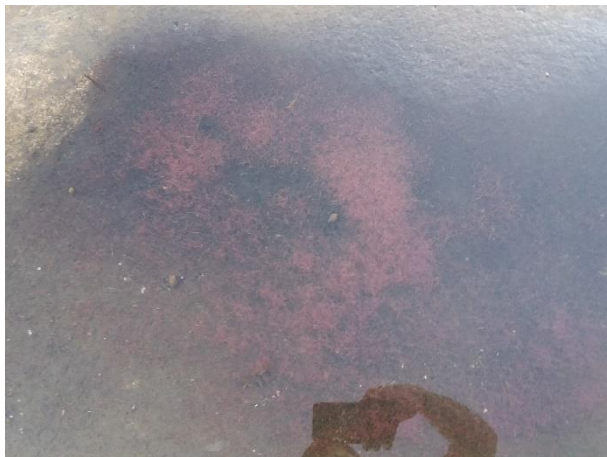
Снимка 18. *Tubifex tubifex* от река Марица край Огняново
