Доклад ВЕЦ Румянцево

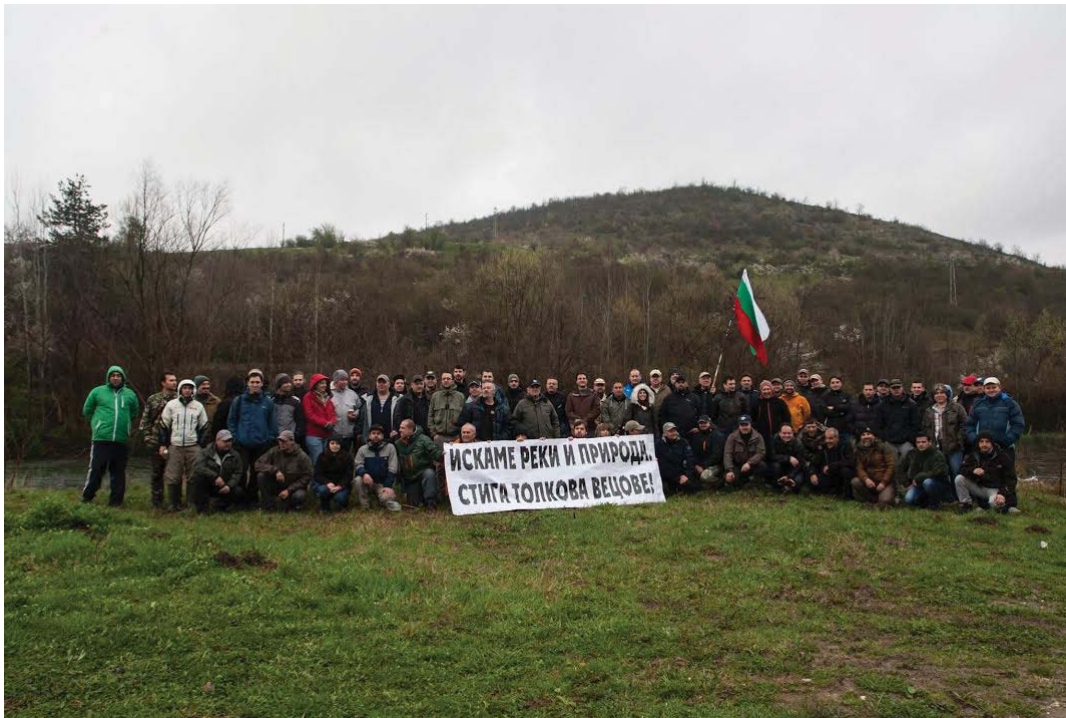
За съжаление това е **9-тото посещение**, за което докладваме по отношение работата на тази централа, **в четвърта по ред година**. И този път трябваше да пуснем по една сълза, защото река на практика между сградата и водохващането няма. Даже, сълзите на хората от снимката по-долу, заснета по време на протеста на река Златна Панега през 2016г., със сигурност щяха да напълнят коритото на реката повече от това, което собственика на централата си е позволил

Посещението е при **сравнително високо ниво на водата за средата на юли месец**, което може да се види и от първата снимка. Въпреки това изпусканото количество вода в реката едва ли е повече от **20л/с**. Нека да припомним, че според данните, които са качени на сайта на Главна Дирекция Околна среда към ЕС (http://cdr.eionet.europa.eu/bg/eea/colp_luna/), подадени от Българската държава, минималният средномесечен дебит на извора Глава Панега не спада под **1,433m³/s** (<http://dams.reki.bg/uploads/0253-dam/0253-dam/Zlatna%20panega.pdf>), което означава, че изпусканите в реката водни количества са **в нарушение** на условията по разрешително около 19 пъти и около **70 пъти** съгласно текста от **Закона за водите**:

Очевидни са грешките допуснати при издаване на разрешителното на ВЕЦ Румянцево, но дори и то не се спазва и на практика, реката, в участъка между водохващането и сградата на ВЕЦ-а, е ликвидирана.

Молим, ако ще предприемете действия по настоящия доклад, да направите посещение едва след като се оттекат водите от падналите през последните денонощия дъждове, за да не получаваме отново протокол как не са установени нарушения в работата на централата и как са спазени условията по разрешително, дори и да е ясно, че същото е сгрешено.
