Subject: Doklad WEZ

В изпълнение на програмата на Сдружението за спасяване на Българските реки от убийственото влияние на ВЕЦ-овете у нас, във връзка с поетия ангажимент да помагаме на структурите на МОСВ и БД, представяме доклад относно посетени и проверени ВЕЦ на територията на БДДР на **30.03.2016** и на територията на БДИБР на **01.04.2016г.**

1. ВЕЦ Тъмръш - 01.04.2016 , на едноименната река на територията на БДИБР. Посещението беше при нормално ниво на реката за сезона, след приключило снеготопене, но относително високо. Изпусканото водно количество беше в рамките на условията на разрешителното. Обръщаме внимание, че речното корито под баража се е позадръстило с храсталаци и би трябвало да се почисти, според усровията на разрешителното. Можете да се убедите като разгледате прикачената снимка и клипа:

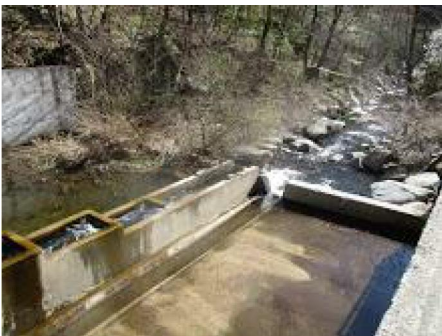
IMG_0626.JPG
8313K

Считаме, че въпросът с почистването не е спешен и не налага незабавна проверка, но се надяваме да предпришете мерки при следваща регулярна проверка. Не сме качвали информацията на сайта, защото няма разлика от предишни посещения.
